塑膠加工異常原因與處理

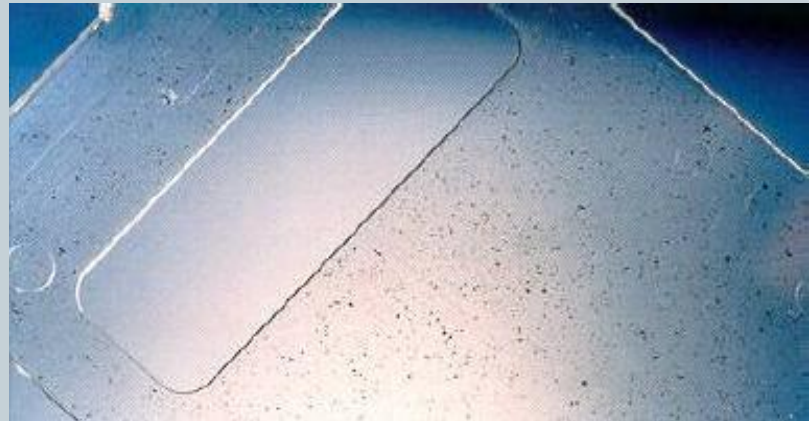
黑點(Black specks)

- 成形品表面有黑色斑點

- 將塑料倒入料筒，紙袋屑或縫線倒入不察。
- 料筒、螺桿、料管、噴嘴於換料時未清除乾淨
- 塑膠廠押出加工作業不當，混入異物
- 模具表面不乾淨
- 環境污染
- 色母選擇錯誤(裂解)

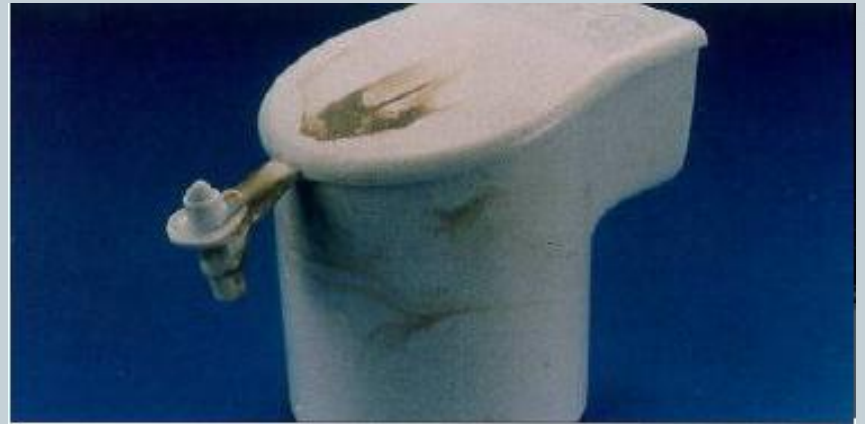
焦痕(Brown Marks)

- 成形品表面出現黑色或黃色條紋。

- 模具或塑料溫度太高
- 塑料在料管滯留太久
- 射壓太高，剪切熱
- 進澆口太小或粗糙
- 模具排氣溝的位置不當或是太小
- 螺桿轉速過快，背壓太高
- 塑料中的添加劑配方不當，熱安定差。

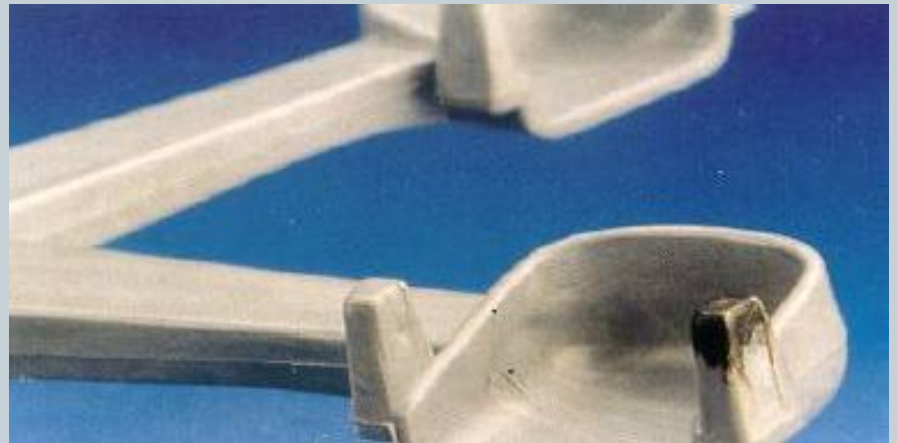
包封(Diesel effect)

- 現象：
 - 成形品末端及死角發現燒焦的痕跡
- 原因與處理方式
 - 射出速度過快
 - 模具排氣溝的位置不當或是太小

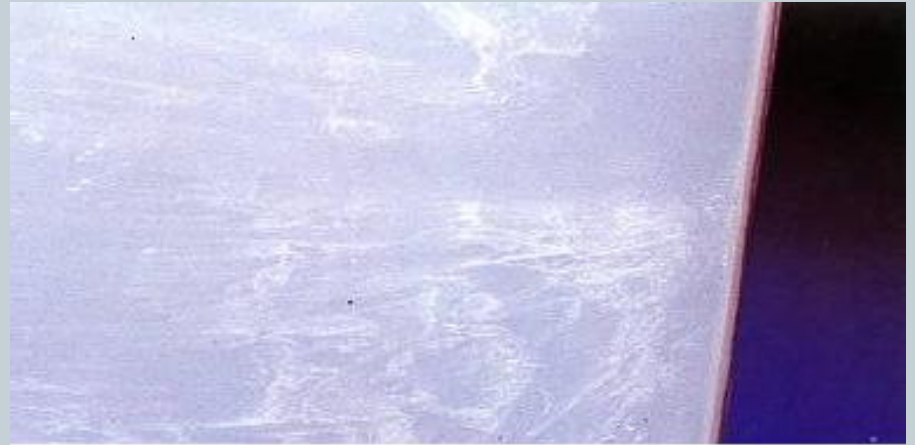
銀線(Silver Streak)

- 成品表面或近表面處，沿著流動方向，出現極細的條紋

- 塑料乾燥不良
- 背壓太高或太低
- 模具排氣溝設計不良
- 射出速度太快
- 模具或塑料的溫度太高
- 模具表面附著水分
- 塑料中的添加劑不當
- 混到其它塑料或螺桿、料管清料不乾淨

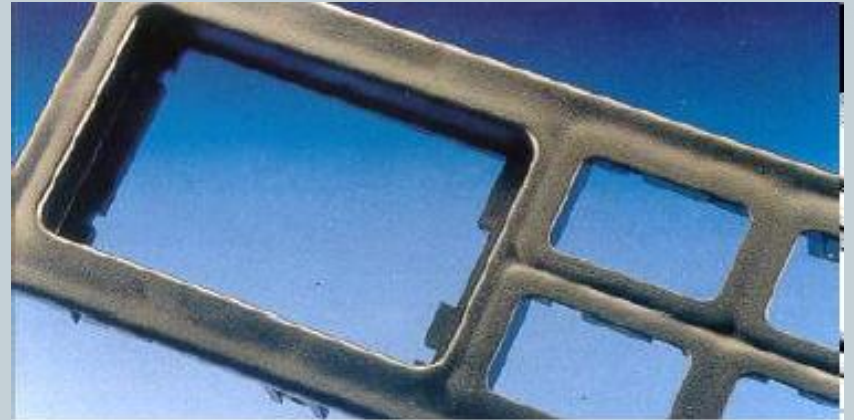
凹陷(Sink marks)

- 現象：
 - 成品表面下凹，特別是肉厚突增的部分因為厚肉的中央冷卻較慢。
- 原因與處理方式
 - 射出壓力太低，保壓時間太短
 - 射出速度太快
 - 模具與塑料溫度太高
 - 成品肉厚設計不良
 - 模具的流道、進澆口太小
 - 模具的各部分冷卻不均
 - 塑料的收縮率太大、結晶速度太慢

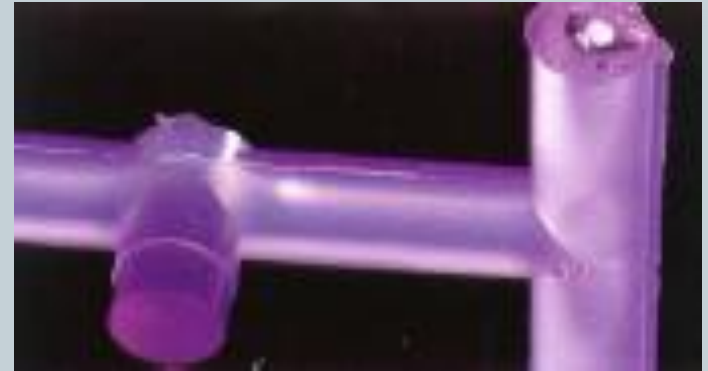
氣泡(Void)

- 現象：
 - 成品內部產生空隙，有兩種原因：
 - ✦ 發生於肉厚部分，由中央冷卻收縮而成。
 - ✦ 空氣、水分或塑料中的揮發分解造成。

- 射出壓力太低，保壓時間太短。
- 背壓太低。
- 塑料溫度太高，滯留太久。
- 成品肉厚設計不良。
- 模具的流道、進澆口太小。
- 塑料乾燥不足。
- 離型劑噴太多。

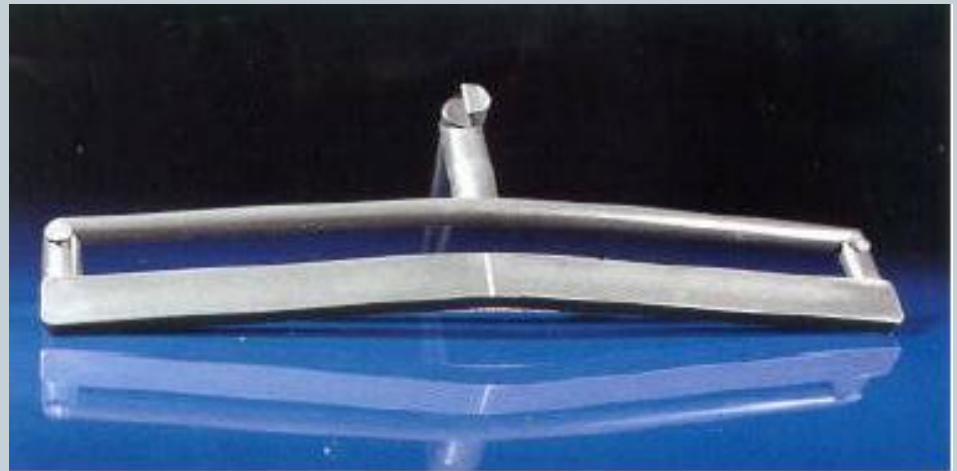
融合線(Weld line)

- 現象：
 - 塑料在模具內流動時，各波前(melt front)會合處所遺留的紋線。
- 原因與處理方式
 - 模具或塑料溫度太低
 - 射壓太低或射速不足
 - 塑料的流動性不足
 - 成品肉厚設計不良。
 - 模具的流道、進澆口太小。
 - 排氣溝不良。
 - 離型劑噴太多。

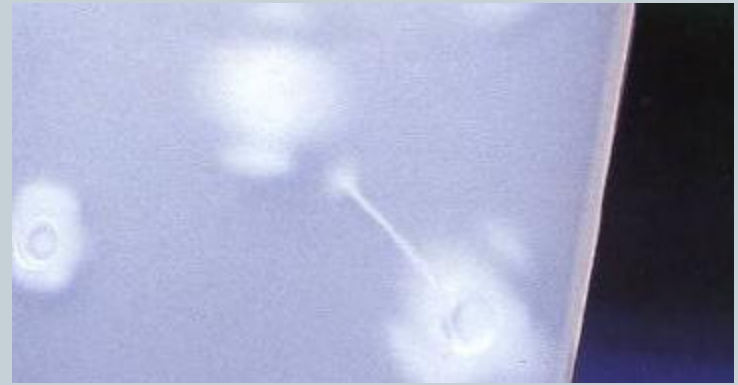
龜裂(Crazing or crack)

- 現象：
 - 塑料在模具內流動，近模壁層冷卻較快，與中央部份的熱融介面，產生剪切力，表面發生裂痕。
- 原因與處理方式
 - 模具粗糙，拔模斜角不足。
 - 射壓太高或保壓時間太久。
 - 模具溫度太低。
 - 成品緊貼模面，呈真空狀態。
 - 金屬埋入物形狀設計不良，或溫度太低。
 - 成品設計不良，肉厚變化太大或有銳角。

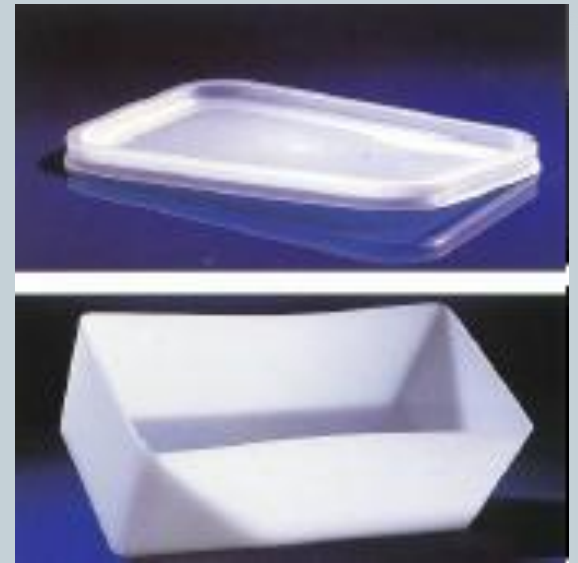
變形(Deformation)

- 成形品由於冷卻收縮、成形條件或離型不良，在內部構成殘留應力，導致變形分為翹曲(warpage)、撓曲(flexure)和扭曲(distortion)。

- 射出壓力太高，保壓時間太短
- 冷卻時間不足就離型
- 模具粗糙或脫模斜度不足
- 補強肋(ribs)的厚度和高度設計不良
- 模具的兩半溫差大或各部分冷卻不均一
- 塑料溫度太低，流動方向與垂直方向收縮率差太多

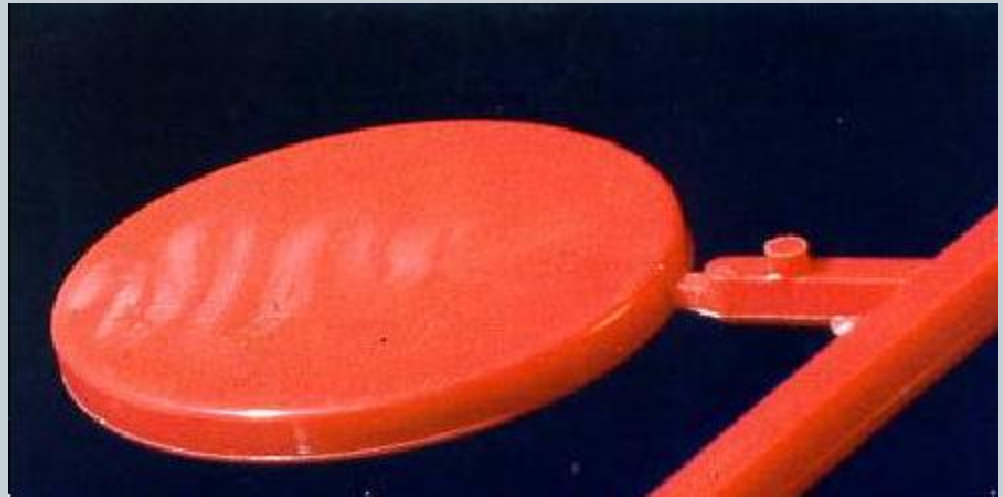
噴射(Jetting)

- 現象：
 - 塑料自料口噴入模穴內，其流動軌跡有如繩帶，固化後表面呈現蛇紋模樣
- 原因與處理方式
 - 射出速度太快
 - 流道太長
 - 料口太小
 - 噴嘴的溫度太低
 - 邊料口(edge gate)未設置冷料井

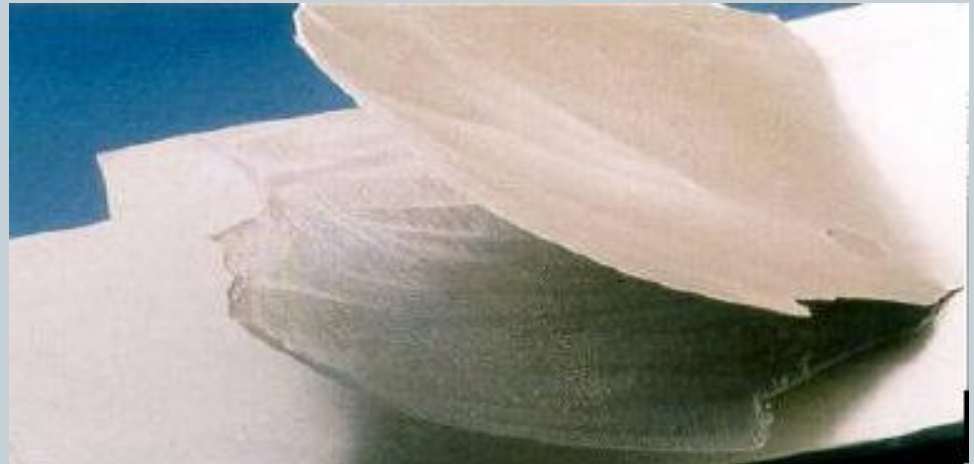
表層剝離(Delamination)

- 現象：
 - 成形品呈雲母狀的層次結構，各層之間可輕易撕開
- 原因與處理方式
 - 物性相異的塑料混入
 - 塑料的溫度太低
